# ПАСПОРТ ДОСТУПНОСТИ № ДС-58/4 от 14.10.2021

**Государственное автономное образовательное  
учреждение профессионального образования города  
Севастополя «Институт развития образования»**

299011, г. Севастополь, ул. Сергеева-Ценского д. 20  
литера А

## ПАСПОРТ ДОСТУПНОСТИ № ДС-58/4 от 14.10.2021 объекта социальной инфраструктуры (ОСИ)

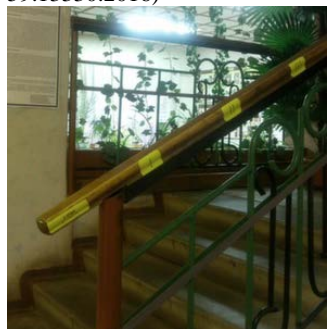
2.1	Лестница (наружная)							
2.1.1	Входы в здания объекта	есть	7	8,9, 11, 12, 8, 9,10, 10,1 3,14	<p>- лестничный марш с повреждениями поверхности ступеней</p>

- рекомендовано нанесение на боковой, внешней по отношению к маршу поверхности поручней рельефное обозначение этажей, а также предупредительных полос об окончании перил (п.6.2.12 СП 59.13330.2016)

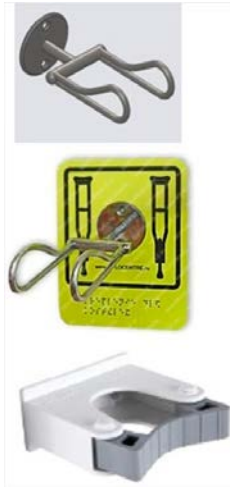
<p>ТР</p>
					<p>-отсутствуют крючки для костылей и других принадлежностей около унитаза, раковины;</p>	<p>Всё</p>	<p>-установить крючки для костылей и других принадлежностей (п.6.3.3 СП 59.13330.2016);</p>

<p>ТР</p>
					<p>- перед входом в туалетную комнату отсутствуют тактильные таблички назначения помещения для людей с нарушением зрения с использованием рельефных знаков и символов. -отсутствует система тревожной сигнализации или система двусторонней громкоговорящей связи</p>	<p>С</p>	<p>- предусмотреть со стороны ручки информационную табличку с назначением помещения выполненную рельефно-графическим и рельефно-точечным способом на высоте от 1,2 до 1,6м от уровня пола и на расстоянии 0,1-0,5м от края двери (п.6.3.6 СП 59.13330.2016) - установить систему тревожной сигнализации (п.6.3.6 СП 59.13330.2016)</p>	<p>ТР</p>
