# ПАСПОРТ ДОСТУПНОСТИ № ДС-58/2 от 14.10.2021

**Государственное автономное образовательное  
учреждение профессионального образования города  
Севастополя «Институт развития образования»**

299011, г. Севастополь, ул. Советская, д.54

**АКТ ОБСЛЕДОВАНИЯ № 58/2 от 16.09.2021  
объекта социальной инфраструктуры  
к паспорту доступности ОСИ № ДС-58/2**

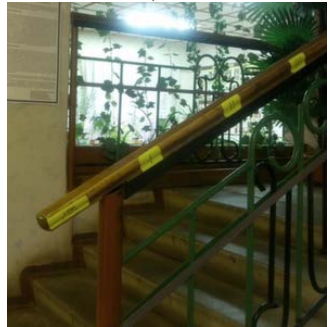
ТР  ТР
					-ненормативные поручни (ненормативная высота)	Все	- при перепаде высоты более 0,45м необходимо устанавливать ограждение с поручнями круглого сечения диаметром не более 0,05м либо прямоугольного сечения толщиной от 0,025 до 0,03м (п.5.1.5 ГОСТ Р 51261-2017) на высоте 0,9м,	ТР

- рекомендовано нанесение на боковой, внешней по отношению к маршу поверхности поручней рельефное обозначение этажей, а также предупредительных полос об окончании перил (п.6.2.12 СП 59.13330.2016)
